## Υπόμνημα

### Εξωραϊστικού Συλλόγου Παλαιών - Παλαιού Λιμεναρχείου Βόλου

## A. Το αντλιοστάσιο της ΔΕΥΑΜΒ

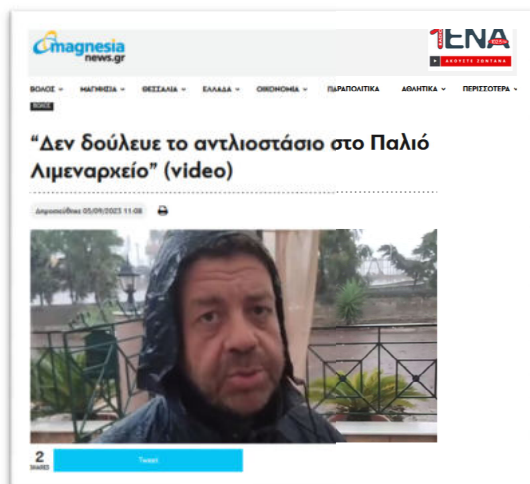
Το αντλιοστάσιο που έχει εγκαταστήσει η Δημοτική Επιχείρηση Ύδρευσης και Αποχέτευσης Μείζονος Βόλου (ΔΕΥΑΜΒ) στο τέρμα της οδού Βότση, τέθηκε εκτός λειτουργίας λίγες ώρες μετά την έντονη βροχόπτωση στις 05/09/2023.

Ουσιαστικά, στην πρώτη πλημμύρα δεν λειτούργησε σχεδόν καθόλου. Στις 11:00 εμφανίστηκε υπάλληλος της ΔΕΥΑΜΒ και μόλις έθεσε χειροκίνητα την αντλία σε λειτουργία, η στάθμη των υδάτων που είχαν συγκεντρωθεί, υποχώρησε αισθητά. Ωστόσο, έπειτα από τριάντα περίπου λεπτά και ενώ ο υπάλληλος είχε αποχωρήσει από το σημείο του συμβάντος, η εγκατάσταση έπαψε να λειτουργεί (διερωτόμαστε εάν υπήρξε έλλειψη καυσίμου ή αυτό οφείλεται σε άλλον λόγο, που οφείλει να διευκρινίσει η ΔΕΥΑΜΒ).

Αυτό είχε ως αποτέλεσμα η στάθμη του νερού να ανέλθει εκ νέου σε ύψος 140 εκατοστών περίπου. Υπήρξε εισροή υδάτων στο αντλιοστάσιο και προκλήθηκε βραχυκύκλωμα στον ηλεκτρολογικό πίνακα, καθώς το σημείο που είναι εγκαταστημένος (σε μικρή απόσταση από το δάπεδο), τον καθιστά ευάλωτο στην επαφή με το νερό. Έτσι προκλήθηκε βλάβη στον κινητήρα της αντλίας και τον λοιπό εξοπλισμό.

Στην προκειμένη περίπτωση και έχοντας να κάνουμε με μία περιοχή, που εμφανίζει υψηλό κίνδυνο πλημμύρας, η τοποθέτηση του ηλεκτρολογικού πίνακα σε ψηλότερο (και ασφαλέστερο) σημείο ή η στεγανοποίησή του, ήταν το λιγότερο που μπορούσε να πράξει η ΔΕΥΑΜΒ, ώστε να διασφαλίσει την ασφάλεια του ηλεκτρολογικού εξοπλισμού.

Επιπλέον, η Επιχείρηση όφειλε να έχει μεριμνήσει για την επάρκεια καυσίμων για τη λειτουργία του αντλιοστασίου, εξασφαλίζοντας έτσι τη συνεχή λειτουργία του και τη δυνατότητα απομάκρυνσης των υδάτων. Αυτό συνεπάγεται συστηματικούς ελέγχους και περιοδική συντήρηση του εξοπλισμού για να διασφαλίζεται η αντοχή του σε έκτακτες καταστάσεις.

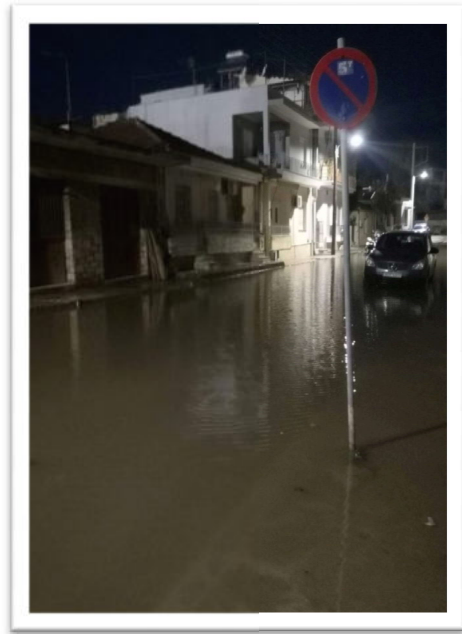
Η διάψευση για την επισκευή του αντλιοστασίου ήρθε μαζί με την κακοκαιρία Elias, ενώ μόλις πριν από λίγες ημέρες (για την ακρίβεια το Σάββατο 25 Νοεμβρίου 2023), αποδείχθηκε πως δεν έχει γίνει τίποτα ουσιαστικό για την επίλυση του ζητήματος. Την προαναφερθείσα ημερομηνία και πιο συγκεκριμένα τις βραδινές ώρες, καταγράφηκε σύντομη βροχόπτωση μέτριας έντασης στον Βόλο, αλλά αυτό δεν απέτρεψε τη στάθμη του νερού να φτάσει μέχρι τα κράσπεδα των πεζοδρομίων (το φαινόμενο παρατηρήθηκε πιο έντονα στις οδούς Βότση & Ελασσόνος), ενώ το αντλιοστάσιο της ΔΕΥΑΜΒ δεν λειτούργησε και πάλι.

Ενδεικτικά, σας παραθέτουμε δύο (2) φωτογραφίες, οι οποίες δημοσιεύθηκαν στα κοινωνικά δίκτυα (Facebook) το βράδυ της 25<sup>ης</sup> Νοεμβρίου 2023 και είναι αποκαρδιωτικές, καθώς αποδεικνύουν ότι ο κίνδυνος πλημμύρας σπιτιών και επιχειρήσεων στη συνοικία μας παραμένει υπαρκτός.

Η ΔΕΥΑΜΒ οφείλει να προχωρήσει σε οριστική επίλυση του προβλήματος που εντοπίζεται στο αντλιοστάσιο του Παλιού Λιμεναρχείου, το οποίο και διαχειρίζεται αποκλειστικά. Οι εργασίες συντήρησης είναι θεμελιώδεις για τη λειτουργία του εξοπλισμού, ενώ κρίνουμε αναγκαία τη διευθέτηση αστοχιών, όπως με την τοποθέτηση του ηλεκτρολογικού πίνακα. Ειδάλλως, με το που θα βρέχει, θα έχουμε ανάλογα συμβάντα, που θα θέσουν σε νέους κινδύνους ολόκληρη τη συνοικία.

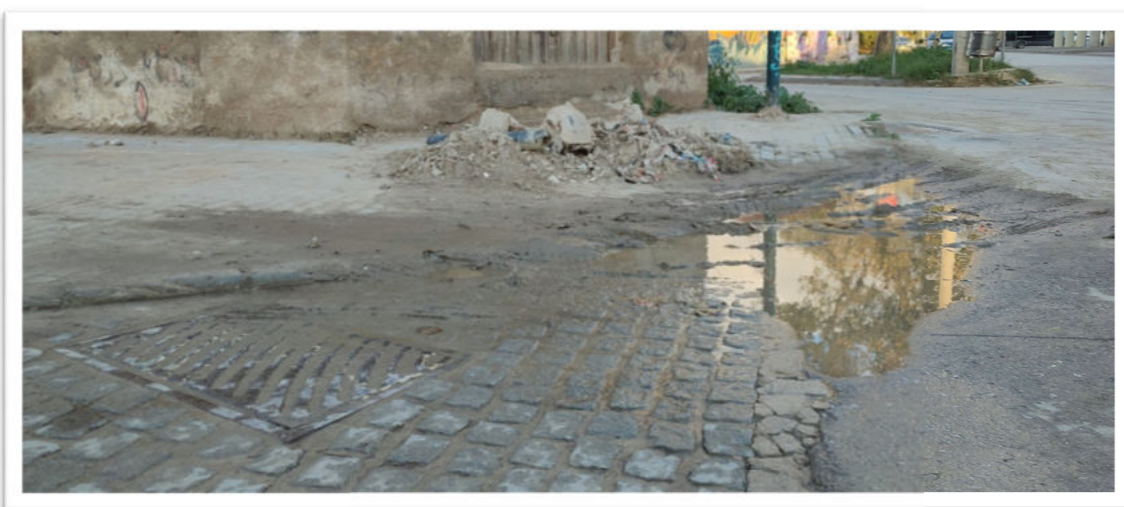
Φωτογραφία που λήφθηκε από κάτοικο της περιοχής πριν από λίγες ημέρες, απεικονίζει το φρεάτιο, που βρίσκεται στη συμβολή των οδών Μητροπολίτου Γρηγορίου & Πυράσου και είναι πλήρως βουλωμένο από λάσπη. Έτσι καταλήγουμε στο φαινόμενο δημιουργίας στάσιμων και δύσοσμων υδάτων, που επιτείνουν το πρόβλημα δημόσιας υγείας που έχει δημιουργηθεί στη συνοικία.

Η ΔΕΥΑΜΒ οφείλει άμεσα να ελέγξει τη συνδεσμολογία του δικτύου όμβριων και να μην περιορίζεται στον καθαρισμό μόνο των φρεατίων, ο οποίος συχνά είναι ελλιπής.

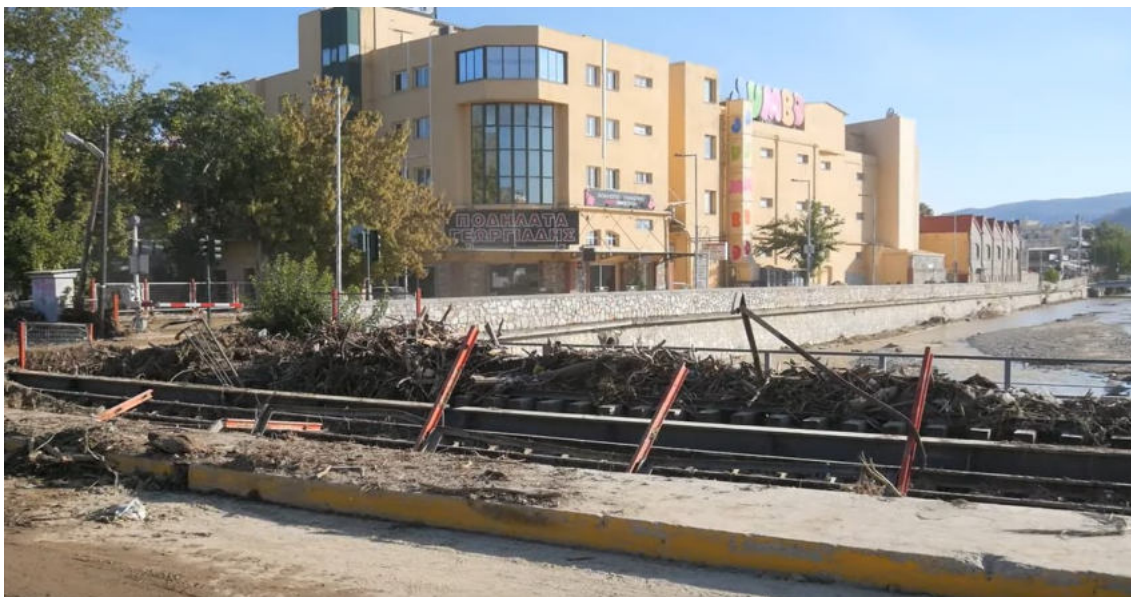
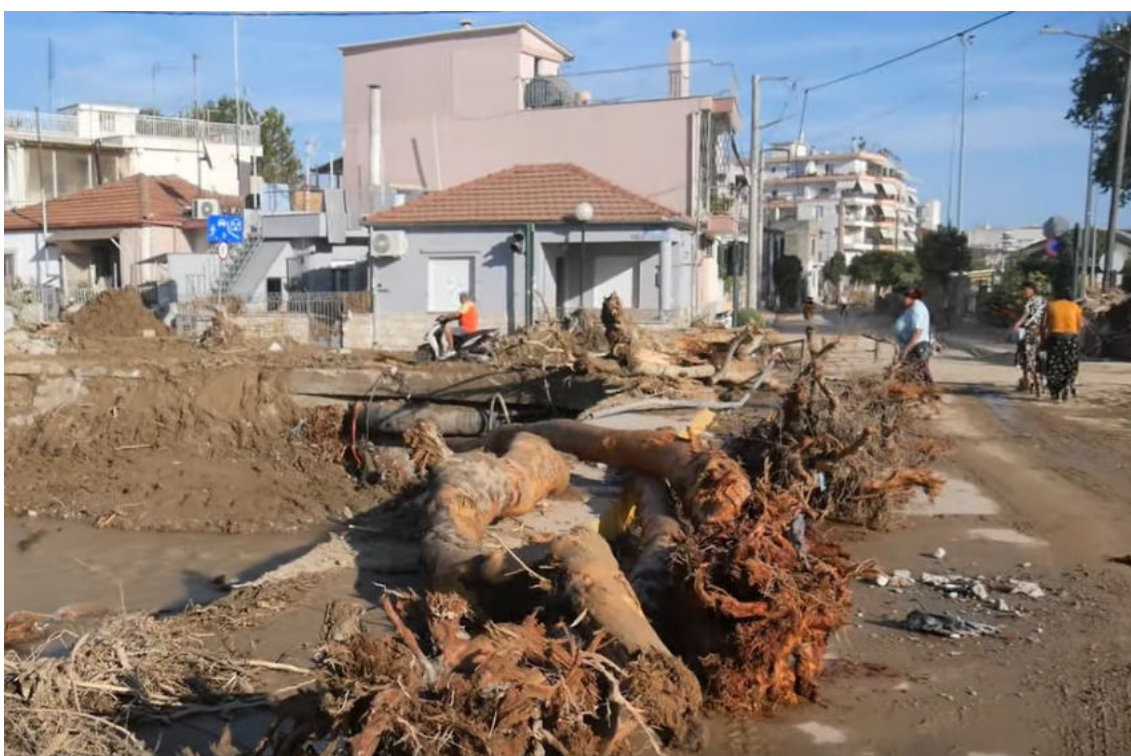
Χαρακτηριστικό παράδειγμα της ολιγωρίας που υπήρξε στον καθαρισμό του Κραυσίδωνα, είναι η γέφυρα του ΟΣΕ στο ύψος της Παπαδιαμάντη που είναι πολύ χαμηλή και εξαιτίας των εμποδίων που συνάντησε το νερό στο συγκεκριμένο σημείο, έπαιξε δραματικό ρόλο στην 2<sup>η</sup> πλημμύρα.

Οι φωτογραφίες που σας παραθέτουμε, προέρχονται από βίντεο που δημοσιεύθηκε στις 17/09/2023 στην πλατφόρμα του YouTube από δημοσιογράφους της Εφημερίδας των Συντακτών (σχετικό link <https://www.youtube.com/watch?v=iB-iUgLUdlc>). Βλέποντας τους σπασμένους κορμούς δέντρων, σε συνδυασμό με τη λάσπη και τα υπόλοιπα μάζα, που παρέμεναν στο συγκεκριμένο σημείο και εμπόδιζαν την ελεύθερη απορροή των

υδάτων του ρέματος, επιβεβαιώνεται η αναποτελεσματική αντιμετώπιση από την Περιφέρεια Θεσσαλίας στη Μαγνησία.

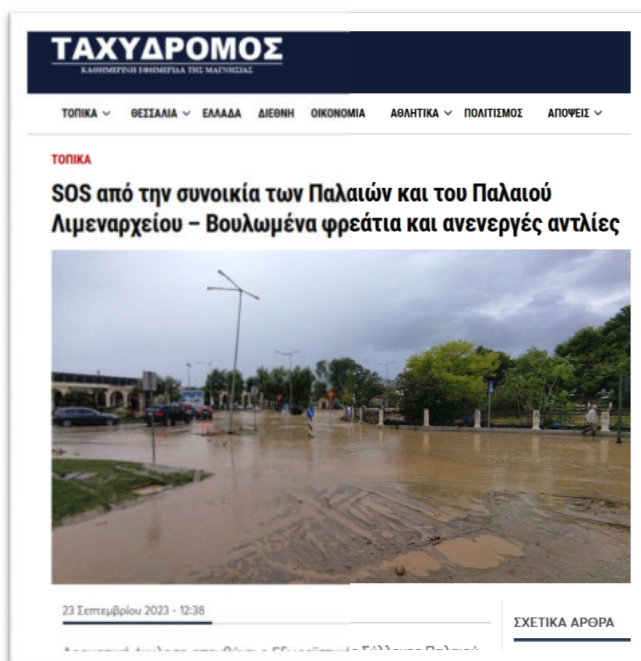
Δεν χρειαζόταν να είναι κάποιος ειδικός, για να διαπιστώσει ότι μετά την πρώτη πλημμύρα δεν έγιναν παρά ελάχιστες παρεμβάσεις από Περιφέρεια Θεσσαλίας και Δήμο Βόλου κι ενώ υπήρχε πρόγνωση για τη νέα κακοκαιρία που αναμενόταν τέλη Σεπτεμβρίου.

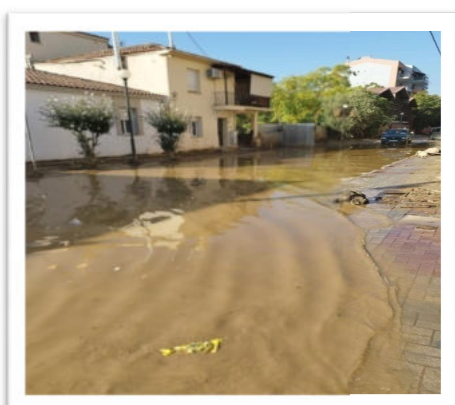
Εξίσου τεράστια προβλήματα προκλήθηκαν και στις οικίες που βρίσκονται επί της οδού Παγασών, στο τμήμα από τις οδούς Ζάχου έως Φερών. Το βόρειο τμήμα της συνοικίας που γειτνιάζει με τον Κραυσίδωνα, επίσης επλήγη σφοδρά και καταστράφηκαν περιουσίες.

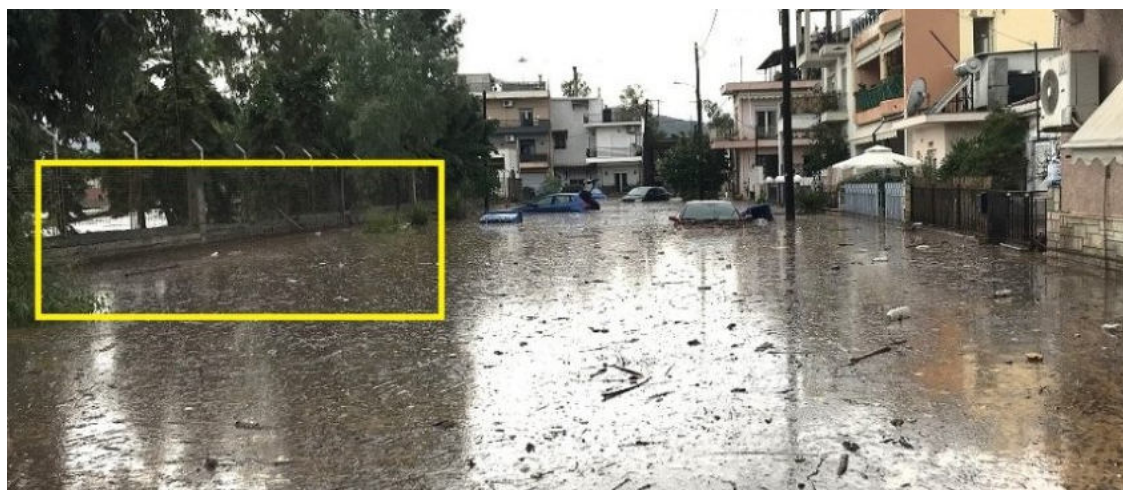
Θέλουμε να επισημάνουμε ιδιαίτερα το γεγονός ότι τα νερά εγκλωβίστηκαν στο Παλιό Λιμεναρχείο και δεν βρήκαν διαφυγή στη θάλασσα, εξαιτίας και του τοιχίου που περικλείει τη συνοικία και εκτείνεται στις οδούς Μητροπολίτου Γρηγορίου και Βότση.

Είναι γνωστό τοις πάσι, ότι το Παλιό Λιμεναρχείο γειτνιάζει με τον εμπορικό λιμένα και μάλιστα η λιμενική ζώνη υψώνεται σε ανώτερο σημείο από την παρακείμενη περιοχή. Παρά την υψομετρική διαφορά, όμως, η εμπειρία από τα τραγικά γεγονότα του Σεπτεμβρίου, έδειξε ότι δεν υπάρχει καμία μέριμνα για τη διαχείριση των όμβριων απορροών, ούτε κάποια δομή που να εξασφαλίζει την αποτελεσματική αποστράγγιση του νερού της βροχής.

Στην παραπάνω φωτογραφία, η οποία λήφθηκε από κάτοικο της περιοχής και αναδημοσιεύθηκε στον έντυπο και ηλεκτρονικό Τύπο της Μαγνησίας, ιδιαίτερα στο σημείο που απομονώσαμε εντός του πλαισίου, είναι εμφανές ότι το τοιχίο του ΟΛΒ στις πλημμύρες λειτούργησε ως υδατοφράκτης. Παρατηρείται, λοιπόν, το φαινόμενο η οδός Βότση να έχει μετατραπεί σε... λίμνη, ενώ η λιμενική ζώνη παραμένει ανέπαφη.

Στις 06/09/2023, όταν κατεδαφίστηκαν τμήματα του τοιχίου επί της οδού Βότση από μηχανήματα που είχε μισθώσει η Πολιτική Προστασία, υπήρξε υποχώρηση της στάθμης του νερού. Γι' αυτό και πάγια θέση του Εξωραϊστικού Συλλόγου Παλαιών - Παλαιού Λιμεναρχείου είναι η κατεδάφιση του τοιχίου και η τοποθέτηση κιγκλιδωμάτων για την περίφραξη της λιμενικής ζώνης. Ειδικά επί της οδού Μητροπολίτου Γρηγορίου, όπου η χερσαία ζώνη του ΟΛΒ βρίσκεται στο ίδιο υψομετρικό επίπεδο, εάν τοποθετηθούν μεταλλικά κιγκλιδώματα μπορεί να επιτευχθεί η ελεύθερη απορροή των υδάτων και να μην επαναληφθούν πλημμυρικά φαινόμενα στην περιοχή μας.

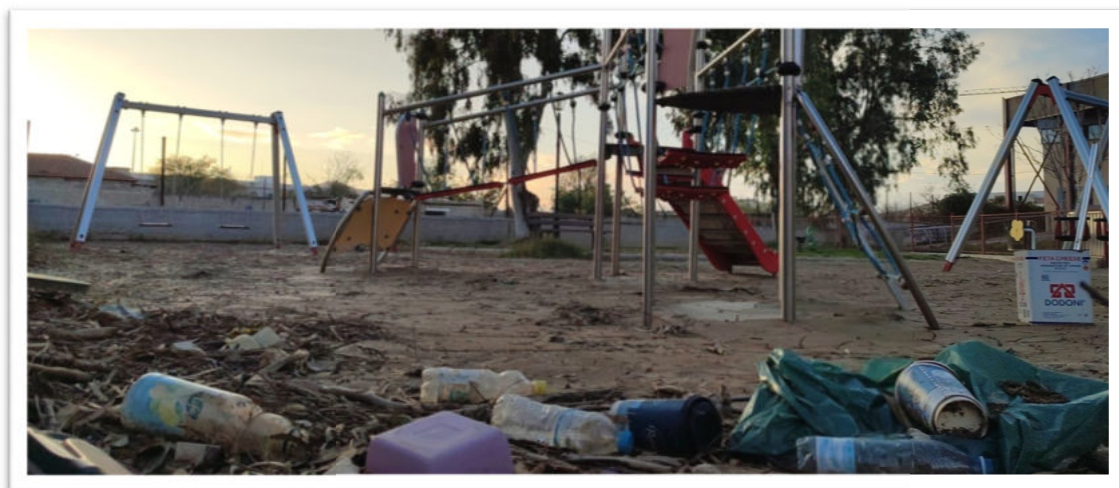
- 1) Η μοναδική παιδική χαρά που βρίσκεται στην περιοχή του Παλαιού Λιμεναρχείου, στο τέρμα περίπου της οδού Λαχανά (πλησίον με Βότση, ακριβώς δίπλα από κτίριο του Δήμου Βόλου), δεν έχει καθαριστεί από τις λάσπες. Παραμένει έτσι ακατάλληλη προς χρήση, ενώ τα απορρίμματα που έχουν συσσωρευτεί δημιουργούν ανθυγιεινή εστία.

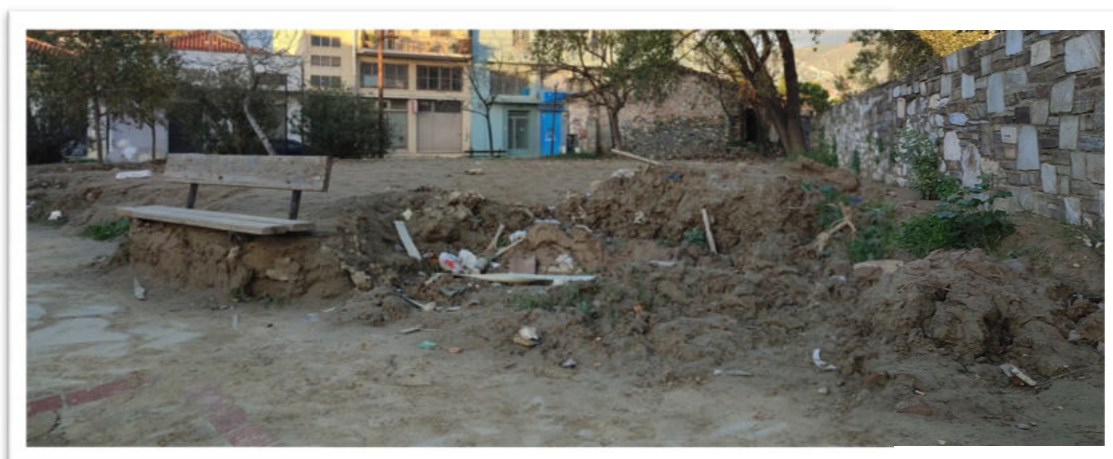
- 2) Όπισθεν του χώρου, όπου σε εβδομαδιαία βάση λειτουργεί η Βιολογική Αγορά, υπάρχει ένα μικρό πάρκο (πρόσβαση από τις οδούς Βοίβης και Αλμυρού), όπου εξακολουθεί να υπάρχει μεγάλος όγκος φερτών υλικών. Πέρα από το γεγονός ότι το πάρκο δεν είναι προσπελάσιμο, γίνεται εύκολα αντιληπτό ότι η δυσσομία και η σύρρευση λάσπης, επιβαρύνουν ακόμη περισσότερο την κατάσταση.

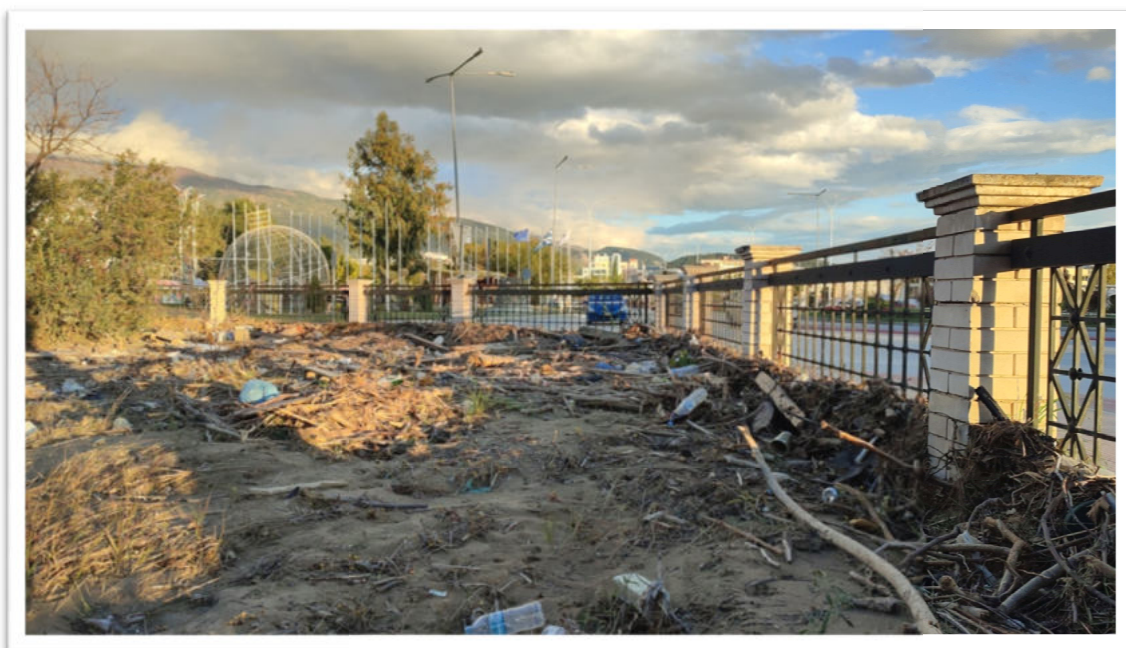
Ανάλογη ολιγωρία υπάρχει από τους υπεύθυνους του Οργανισμού Σιδηροδρόμων Ελλάδας, με δεδομένη την εικόνα που παρατηρείται εντός του χώρου του Σιδηροδρομικού Σταθμού Βόλου. Ειδικότερα, στο τοίχιο επί της οδού Γρ. Λαμπράκη υπάρχει τεράστιος όγκος απορριμμάτων και λάσπες, που κατέληξαν εκεί μετά την υπερχείλιση του Κραυσίδωνα και δεν έχουν απομακρυνθεί μέχρι σήμερα.

Το συγκεκριμένο σημείο παραπέμπει σε... υγειονομική βόμβα, παρότι καθημερινά διέρχονται από εκεί εκατοντάδες περαστικοί, ενώ υπάρχει μεγάλη όχληση και για τις παρακείμενες επιχειρήσεις που λειτουργούν στη συγκεκριμένη πλευρά του Παλαιού Λιμεναρχείου.
