**ΕΛΛΗΝΙΚΗ ΑΡΧΗ ΓΕΩΛΟΓΙΚΩΝ  
ΚΑΙ ΜΕΤΑΛΛΕΥΤΙΚΩΝ ΕΡΕΥΝΩΝ  
(Ε.Α.Γ.Μ.Ε.)**

**ΘΕΜΑ: Πρόδρομα συμπεράσματα και προτάσεις σε συνέχεια της  
αυτοψίας στην Κοινότητα Φυτειών, του Δήμου Ξηρομέρου**

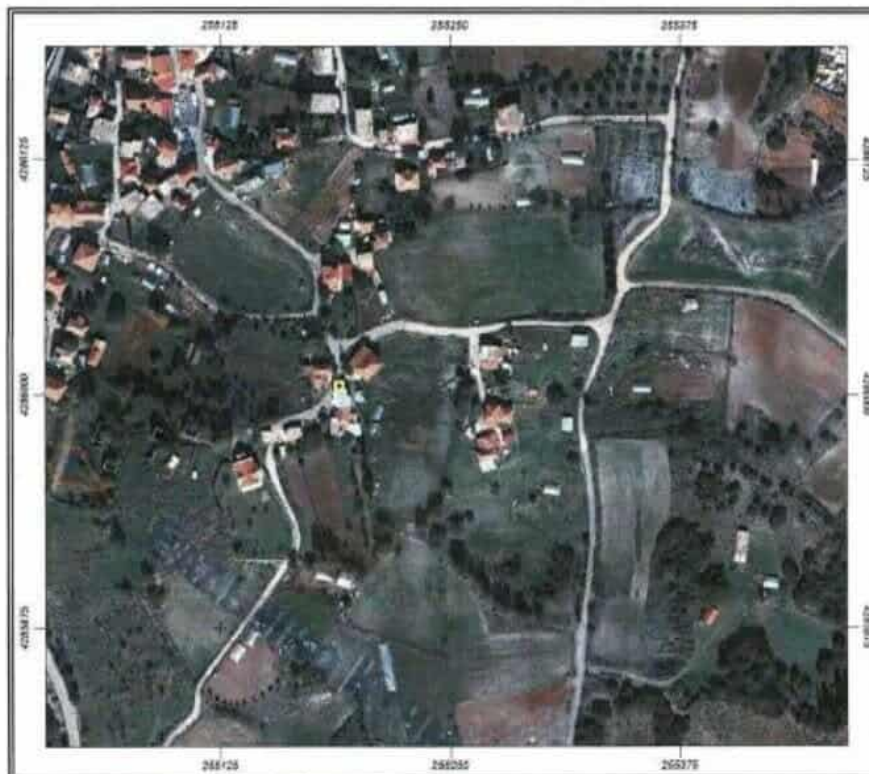
- Στη θέση με συνταγμένες Χ255190 Ε και Ψ4286008 Ν, σημειώθηκε φρεατοειδούς μορφής εδαφική υποχώρηση (καταβόθρα) πλάτους 6x10 μέτρα και βάθους 7 μέτρων (εικ.1, 2).

Εικ. 1. Δορυφορική εικόνα με τη θέση εκδήλωσης της καταβόθρας

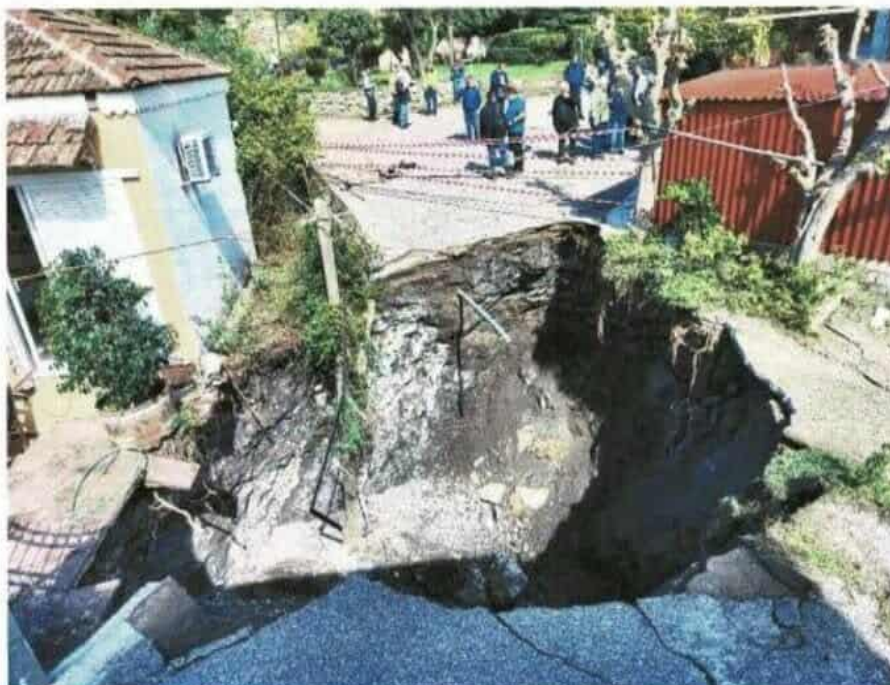
- Η διαλυτοποίηση των γύψων και η υπόγεια κυκλοφορία νερού, είναι οι κύριοι παράγοντες για την εκδήλωση συχνών φαινομένων εδαφικών υποχωρήσεων στην περιοχή. Ο συνδυασμός της υπόγειας διάβρωσης και της κατείσδυσης των επιφανειακών νερών προκάλεσαν ενεργοποίηση των υπόγειων εγκοίλων, μια διεργασία που εξελίσσονταν χωρίς να γίνεται αντιληπτή στην επιφάνεια. Η διατάραξη αυτή ήταν το έναυσμα για να εκδηλωθεί το φαινόμενο

της εδαφικής υποχώρησης. Η καταβόθρα που σχηματίστηκε έχει απότομα έως κατακόρυφα πρανή με σχήμα ελλειψοειδές.

- Περιμετρικά στην καθίζηση υπάρχουν κατοικίες με ενδεχόμενο το φαινόμενο να επηρεάσει τη θεμελίωσή τους.

Εικ. 2. Άποψη της καταβόθρας στη Δ. Ε. Φυτειών

- Οι ένοικοι στις άμεσα γειτονικές οικίες θα πρέπει να τις εγκαταλείψουν.

- Ο χώρος να σημειωθεί και να αποτρέπεται η προσέγγιση σε αυτόν.
- Μετά την πάροδο μιας εβδομάδας από την εκδήλωση του φαινομένου να γίνει επιχωμάτωση και πλήρωση της φρεατοειδούς εδαφικής υποχώρησης (καταβόθρας), με αδρομερή ασβεστολιθικά υλικά. Ανάλογη παρέμβαση είχε γίνει σε αντίστοιχο φαινόμενο στον οικισμό Μπαμπίνη που εκδηλώθηκε στις 16/12/2021
- Οι εργασίες αποκατάστασης από τα χωματουργικά μηχανήματα θα πρέπει να γίνονται με τη δέουσα προσοχή.
